# KLAUS Multiparker

WEG Musterstraße 10, 12 und 12/1 · 12345 Musterstadt

ETV-Termin: 08.06.2026 · Verwalter: ImmoAdmin Daul · Stand 14.05.2026

## WAS STEHT ZUR ENTSCHEIDUNG AN?

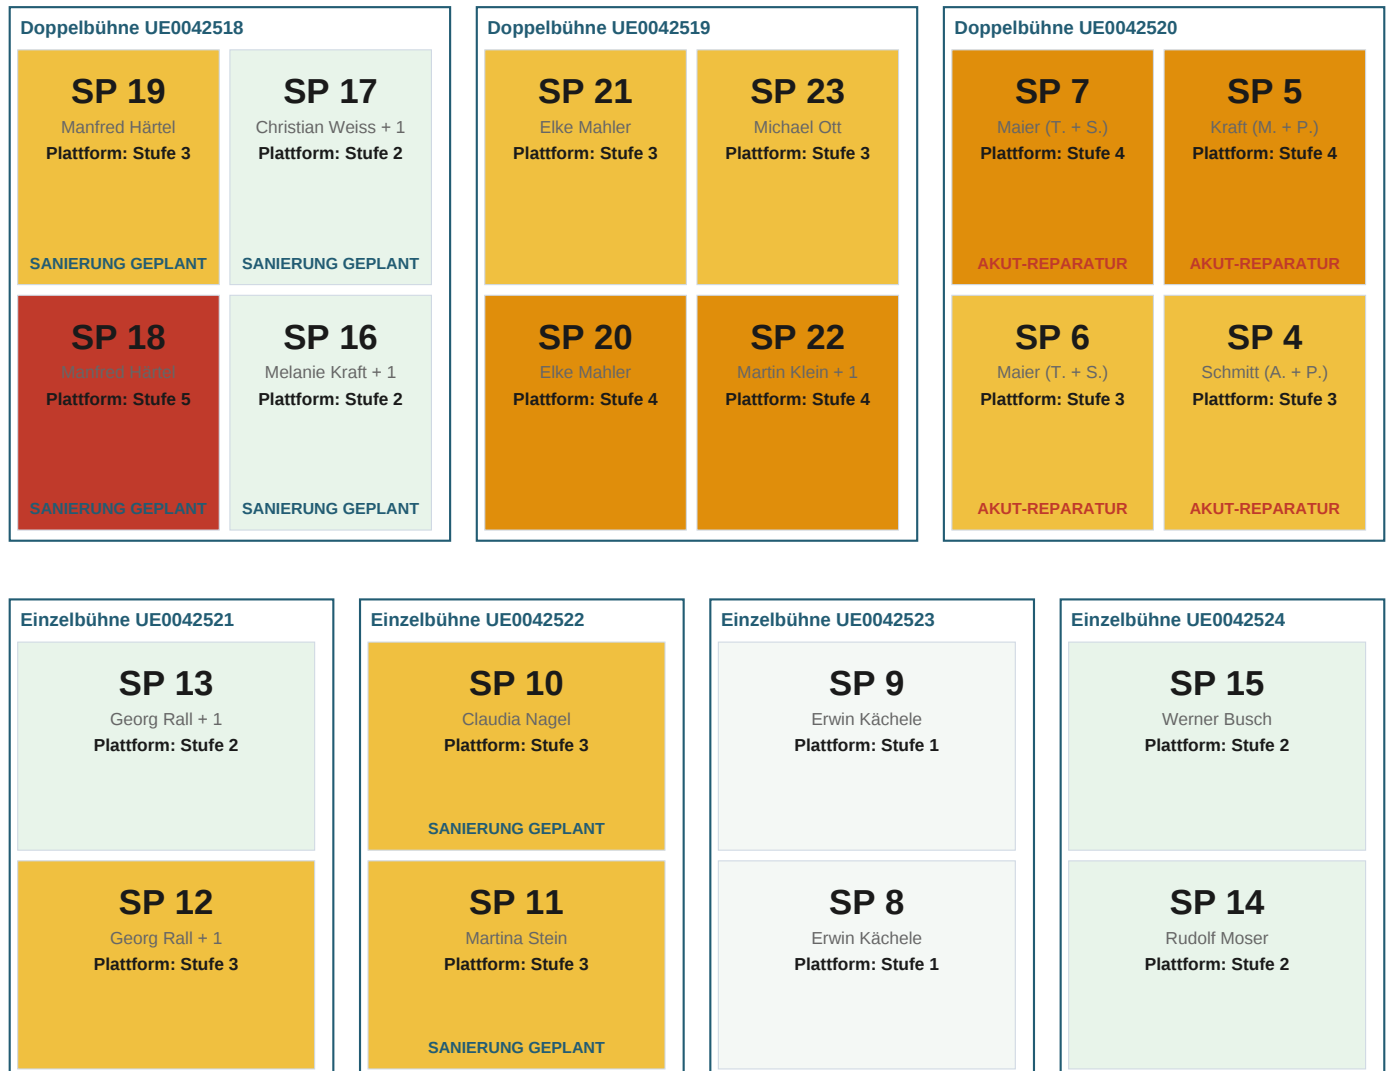
## Tiefgaragen-Schema mit Mängeln & Kosten

Die Skizze zeigt die 7 KLAUS-Bühnen in ihrer Reihenfolge. Die Original-Grundrisse aus 1993 (Aufteilungsplan, im Anhang) sind handgezeichnet und für eine präzise Mängel-Markierung zu unscharf — daher diese schematische Darstellung. Reihenfolge und Anordnung entsprechen der Bewertungsliste.
